# ARCHITETTURE COMPLESSE: un rilievo integrato e multifunzionale per la mappatura completa del Palazzo dell'Emiro, Kogon (UZBEKISTAN)

L. Gorgoglione <sup>a</sup>, R. Pierdicca <sup>a</sup>, E. S. Malinverni <sup>a</sup>

<sup>a</sup> Dipartimento di Ingegneria Civile, Edile e Architettura, Università Politecnica delle Marche, Via Brecce Bianche, 12, 60131 Ancona, Italy - (l.gorgoglione, r.pierdicca, e.s.malinverni)@staff.univpm.it

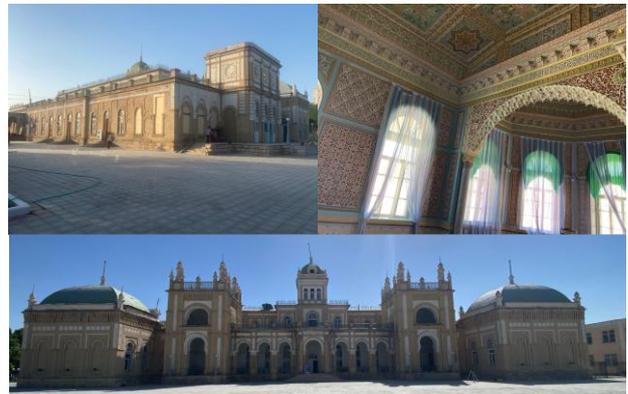
Figura 1. Foto degli esterni e degli interni dell'Emir Palace.

Il Palazzo dell'Emiro si trova a 12 km dal lato est del quartiere storico della città di Bukhara, Patrimonio dell'Umanità. All'inizio, il nome del quartiere era "Nuova Bukhara", ma ora quest'area è conosciuta come Kogon. Lo scopo della costruzione del Palazzo dell'Emiro di Bukhara fu l'espansione dell'Impero russo in Asia centrale nella seconda metà del XIX secolo. Il palazzo fu costruito nel 1895 dall'Emiro Seid Abdulahad Khan, appartenente all'ultima dinastia regnante dell'Emirato di Bukhara, appartenente all'Impero russo. Infatti, l'architettura del Palazzo è stata realizzata dal famoso architetto russo Leonty Nikolaevich Benoaga e progettata secondo gli stili architettonici mauritano, arabo e barocco, con il supporto di maestri di Bukhara e russi. La funzione principale del Palazzo era l'accoglienza degli ospiti; pertanto, l'edificio fu progettato con tutti i servizi necessari: camere per gli ospiti, ristoranti, salotti, camere da letto, bagni e lussuose sale d'attesa. Alcune immagini del Palazzo sono riportate nella Figura 1.

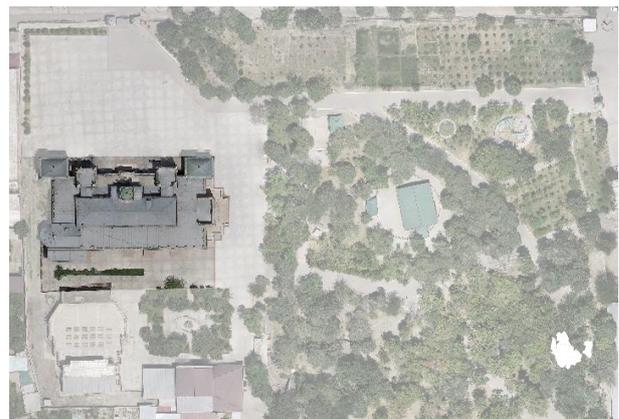
Figura 2. Pianta del sito: Emir Palace e dintorni.

L'edificio ha una struttura e una composizione complesse, basate sul principio dell'uguale percezione visiva da tutti i lati. La configurazione architettonica si basa su una sapiente combinazione di volumi di varie dimensioni, che presentano forme e conformazioni notevolmente eterogenee nella loro pianta (vedi Figura 2). Questa disposizione è articolata attraverso l'organizzazione di ampi spazi cerimoniali lungo l'asse longitudinale, con una sala di eccezionale rilevanza che spicca tra di esse.

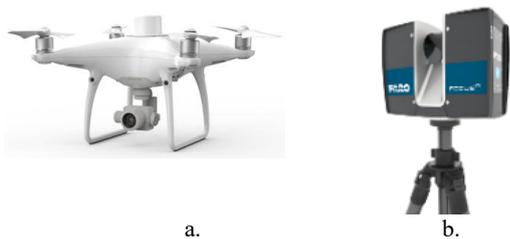
Figura 3. Strumenti utilizzati per il rilievo 3D: a. DJI Phantom 4 RTK per la fotogrammetria aerea Close-range; b. Faro Focus<sup>M70</sup> CAM2.

- drone (Fotogrammetria): DJI Phantom 4 RTK
- Laser Scanner: Faro Focus<sup>M70</sup> CAM2

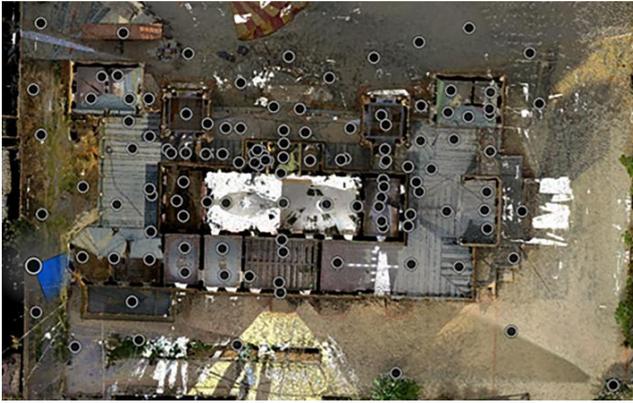
Figura 4. Vista dall'alto delle posizioni delle scansioni TLS.

Il laser Faro Focus<sup>M70</sup> è stato utilizzato per creare la nuvola di punti 3D del Palazzo. Tutte le stanze del primo e del secondo piano, come anche le facciate esterne, sono state scansionate posizionando diversi target. In totale il palazzo è stato scansionato da 146 posizioni (Figura 4). Il numero di stazioni TLS e la loro posizione concreta dipendono dalla topografia, dal rapporto tra altezza dell'edificio e larghezza della strada, dalla presenza di veicoli e persone, ecc. Pertanto, per registrare tutte le nuvole di punti è stato utilizzato un metodo di registrazione basato sui target. Per misurare le coordinate di ciascun target, sono stati stabiliti dei punti di controllo all'esterno e all'interno del palazzo, al primo e al secondo piano. In totale, sono stati contattati 34 punti di controllo all'interno della rete topografica. La rete è stata unita anche al secondo piano dell'edificio, mentre in questo documento sono riportate solo le registrazioni del primo. Il metodo dei minimi quadrati è stato utilizzato per regolare questi punti di controllo utilizzando il software STARNET. La deviazione standard della propagazione dell'errore è stata stimata al massimo in 1 sm (Tabella 3). Quindi, a partire da questi punti di controllo, sono state stimate le coordinate di ciascun punto bersaglio utilizzando la stazione totale Leica TS-02.

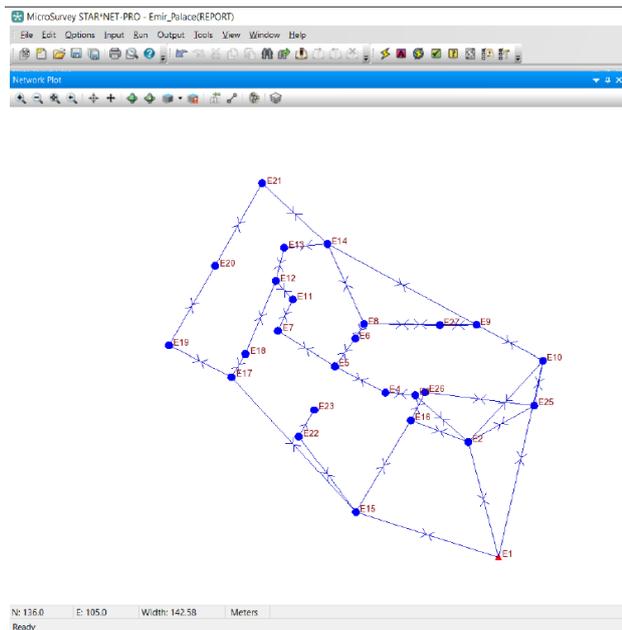
Figura 5. Poligonale chiusa con stazione totale e rete di punti di controllo. Esempio del primo piano.

Le operazioni di rilievo sono state effettuate utilizzando il laser scanner Faro Focus<sup>M70</sup> (Tabella 2). Si tratta di uno scanner laser ad alta precisione con una telecamera HDR integrata che acquisisce immagini a colori ad alta risoluzione durante il processo di scansione. La fotocamera può anche catturare immagini panoramiche, che in questo caso erano essenziali per l'ulteriore elaborazione. Sono stati posizionati numerosi marker ad alto contrasto sulla maggior parte delle superfici verticali (pareti delle stanze, cortili, ove possibile, e facciate), con l'obiettivo di avere almeno due marker visibili da ogni posizione di scansione. Parallelamente, tutti i marcatori sono stati rilevati con una stazione totale (Leica TS-02), in modo da creare una rete poligonale all'interno di un sistema di riferimento locale (Figura 5).

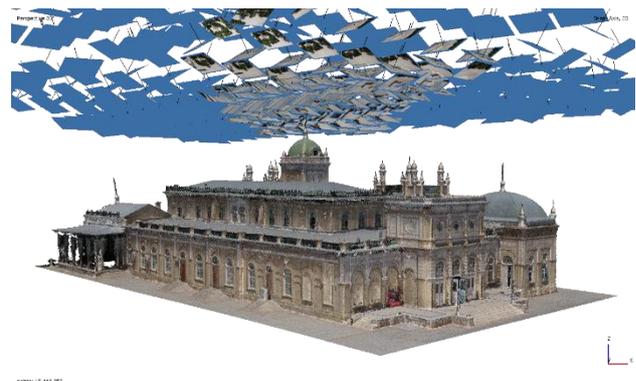
Figura 6. Nuvola di punti fotogrammetrica UAV.

L'acquisizione delle immagini tramite UAV è stata effettuata con un drone DJI Phantom 4 RTK. Per ottenere un'acquisizione più appropriata, sono stati effettuati tre voli per raccogliere dati dall'area esterna in modalità manuale e per evitare la mancanza di connessione GNSS dovuta alla complessità urbana intorno al complesso. I set di dati sono stati acquisiti con una configurazione di camera nadir e obliqua e poi integrati in un unico progetto fotogrammetrico per ottenere un modello aereo completo dell'area (Figura 6).

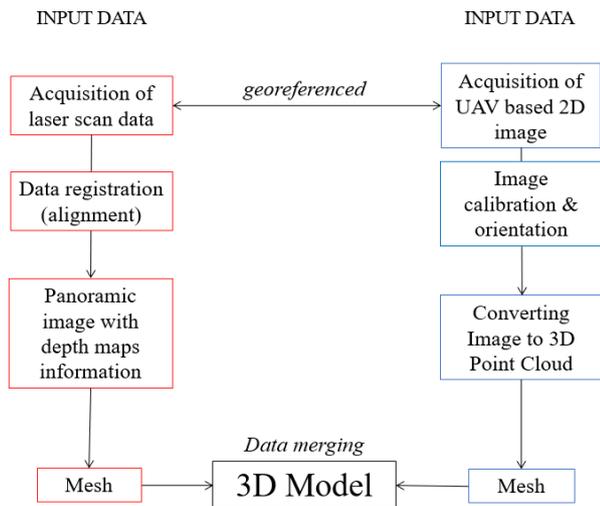
Figura 7. Metodologia - Workflow.

Per generare il modello 3D, le nuvole di punti ottenute dal laser e dall'immagine panoramica sono state elaborate con il software Metashape Agisoft®, che ha registrato tutti i set di dati utilizzando un sistema di riferimento comune (coordinate locali), con origine nel punto in cui si trovava ogni stazione. Ma prima è stato necessario eseguire i seguenti passaggi (illustrati anche nella Figura 7):

- elaborazione delle immagini per convertire le immagini bidimensionali acquisite dall'UAV in dati di nuvole di punti 3D;
- esportazione delle immagini panoramiche e delle mappe di profondità acquisite dal laser scanner (Figura 8);
- trasformazione in scala e coordinate dei dati fotogrammetrici per la fusione con i dati di scansione laser;
- ottimizzazione dei dati per facilitare l'interoperabilità e la gestione dei dati.

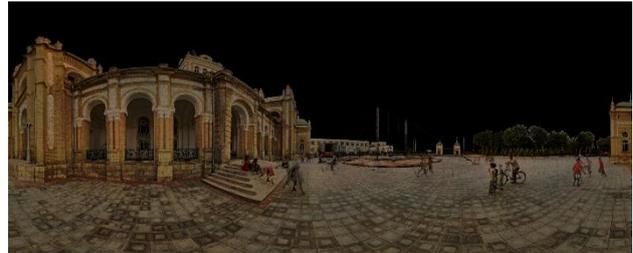
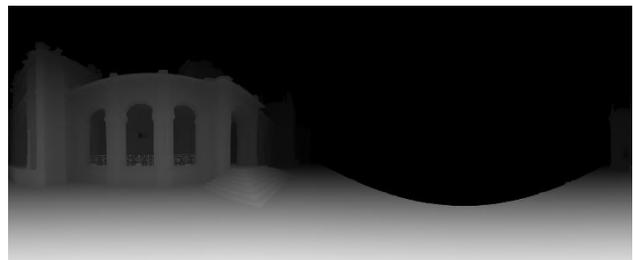
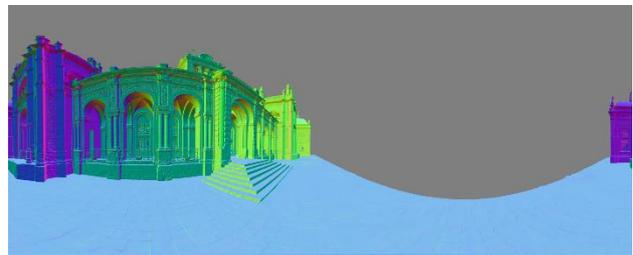
Figura 8. Esempio di immagini panoramiche da scanner laser: a. diffusa; b. mappe di profondità; c. normale.

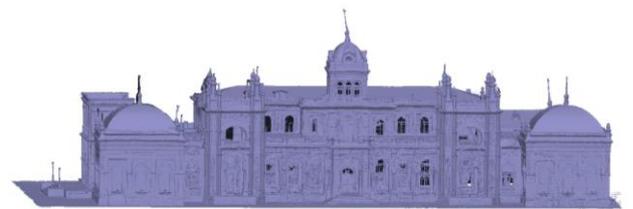
Figura 9. Unione delle Mesh.

Per ottenere una mesh completa dell'esterno dell'edificio, è stato necessario integrare alla mesh ottenuta attraverso l'elaborazione delle scansioni da TLS la mesh prodotta dalla nuvola di punti ricostruita con immagini UAV. Se le scansioni TLS sono essenziali per migliorare i dettagli della superficie, le scansioni UAV forniscono informazioni generali sulla geometria della scena. L'accuratezza limitata di queste ultime a livello di immagine è considerata sufficiente per rivelare la forma e la struttura della superficie.

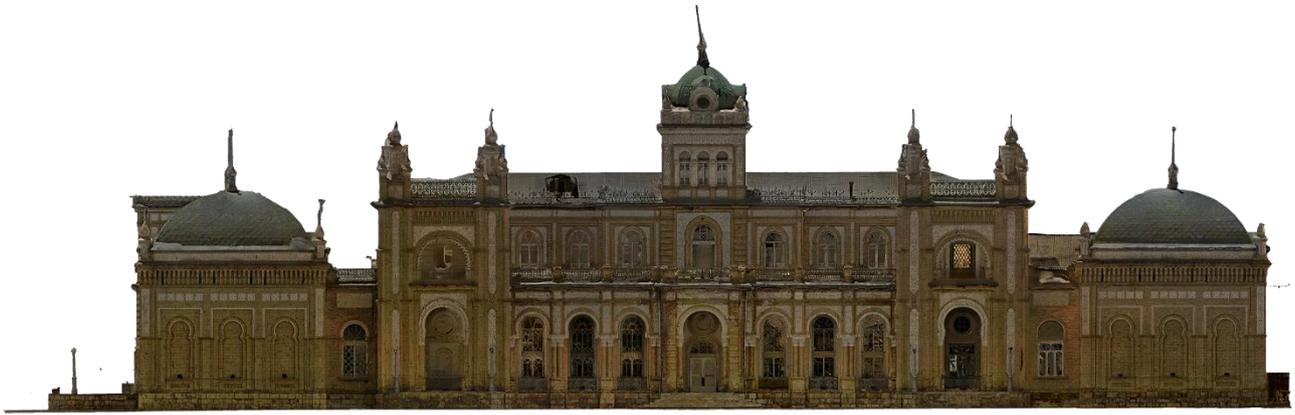
Figura 11. Ortofoto ad alta risoluzione in scala 1:50. Esempio della facciata principale.

L'integrazione delle due superfici migliora la completezza della copertura, consentendo la modellazione di dettagli e oggetti complessi del patrimonio. La mesh globale del Palazzo risulta avere un livello di dettaglio leggermente inferiore a causa della differenza di risoluzione tra le immagini sferiche e quelle fotogrammetriche, pur mantenendo un livello di dettaglio in scala 1:50.

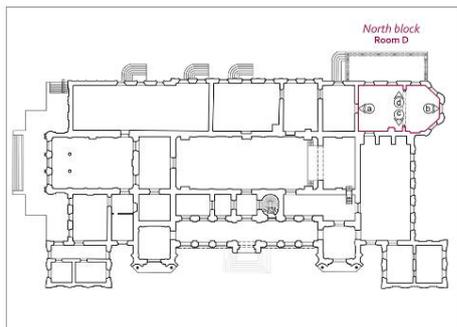
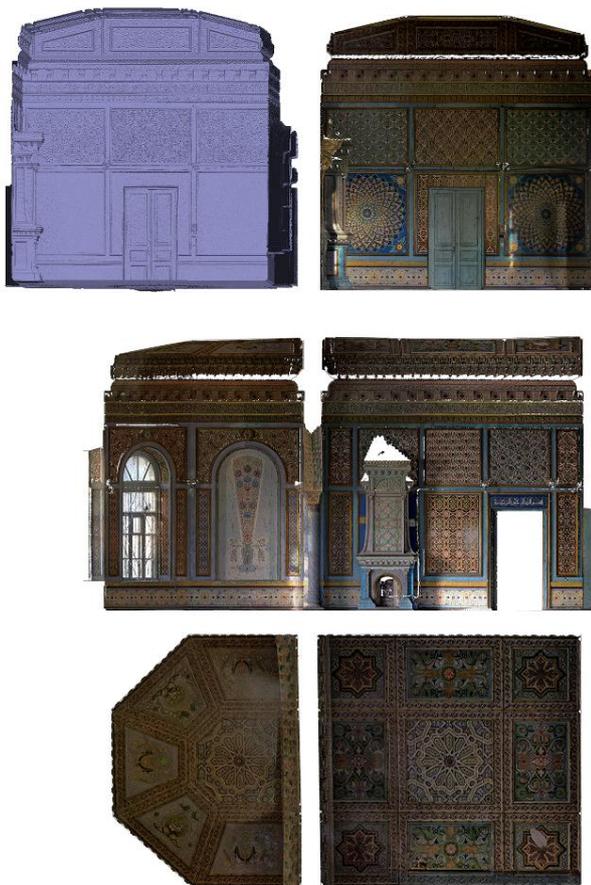
Figura 10. Ortofoto ad alta risoluzione in scala 1:20. Esempio della Sala D: mesh e ortofoto

Le informazioni sul colore ottenute dalla fotocamera dello scanner sono state poi utilizzate per generare le varie ortofoto necessarie per il progetto di restauro. Infatti, le ortofoto generate da mesh si ottengono elaborando un modello 3D basato su una mesh, ottenendo una proiezione ortogonale dell'oggetto fotografato (Xu et al., 2014). L'uso di ortofoto generate in tal modo è importante poiché fornisce un'immagine precisa e dettagliata dell'architettura in questione, consentendo l'identificazione precisa dei dettagli della struttura e la pianificazione di interventi di restauro mirati. In particolare, questo tipo di immagini può essere utilizzato per individuare lesioni, crepe e altri problemi strutturali che potrebbero essere difficili da rilevare con altre tecniche (Cera et al., 2017; Okada et al., 2016). Con la stessa procedura sono state ottenute le ortofoto dei prospetti esterni, delle sezioni longitudinali e delle piante del Palazzo e delle sue stanze, compresi i pavimenti e le ipografie (Figure 10 - 12).

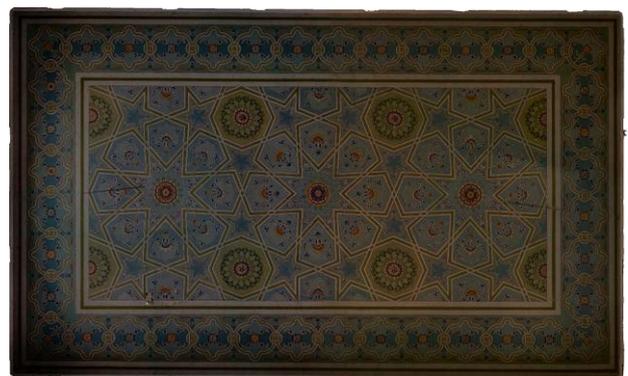
Figura 12. Ortofoto ad alta risoluzione per la rappresentazione in scala 1:20. Dettaglio: ipografia.

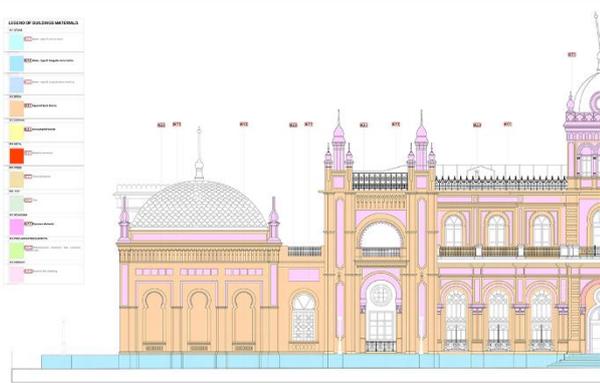
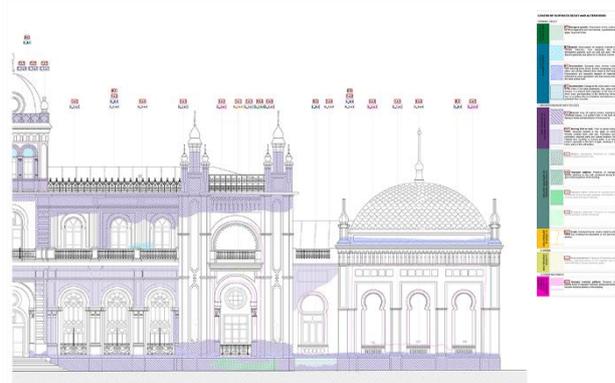
Figura 13. Disegni di progetto: a. Mappatura dei materiali; b. Mappatura del degrado.

Parallelamente, è stata effettuata un'ampia raccolta di dati e una ricerca storica al fine di approfondire la comprensione dell'evoluzione degli edifici e del loro contesto circostante, oltre ad acquisire altre informazioni rilevanti per il progetto, quali simili tipologie edilizie, legislazioni e norme applicabili, nonché localizzazione e proprietà dei servizi pubblici. Attraverso l'impiego delle metodologie precedentemente delineate, diversi stakeholder ed esperti hanno potuto condurre una varietà di analisi. Un risultato primario dell'attività svolta è stato la creazione di un'eshaustiva documentazione, flessibile e adattabile a diverse finalità. In particolare, il modello tridimensionale sviluppato si è dimostrato interattivo e interrogabile, consentendo la decomposizione dell'intero edificio secondo esigenze specifiche. Particolare attenzione è stata dedicata alla produzione di varie mappe di degrado e materiali, poiché tali rappresentazioni si rivelano strumenti essenziali all'interno di un progetto di restauro relativo a un edificio storico. Nel contesto del restauro di edifici storici, si è proceduto alla realizzazione di una mappa del degrado che illustra visivamente le attuali condizioni dell'edificio. Tale mappa ha lo scopo di evidenziare le aree soggette a degrado o deterioramento, rilevando tali problematiche sia nelle strutture portanti che nelle superfici e negli elementi ornamentali. Questa rappresentazione cartografica si è rivelata un elemento cruciale nell'individuazione delle priorità di intervento e nella definizione delle misure necessarie per il recupero dell'edificio nelle sue condizioni originarie. Inoltre, la mappa del degrado ha consentito di identificare i fattori esterni responsabili del deterioramento dell'edificio, quali inquinamento atmosferico, piogge acide e umidità. Un esempio di questo output è riportato nella Figura 13b. In modo analogo, è stata elaborata una mappa dei materiali, che graficamente illustra le diverse tipologie di materiali impiegate nella costruzione dell'edificio storico, quali pietra, mattoni, legno, ferro, vetro e altri ancora. Questa mappa ha dimostrato la sua utilità nell'identificare i materiali originali utilizzati nella costruzione dell'edificio, orientando così la scelta degli interventi di restauro più idonei per ciascun tipo di materiale coinvolto. Ad esempio, la mappa dei materiali può

mettere in evidenza l'utilizzo di pietre particolari, potenzialmente difficili da reperire, le quali richiedono un'attenzione e una cura speciali durante il processo di restauro (Figura 13a).

Sia la mappa del degrado che quella dei materiali risultano elementi fondamentali per la buona riuscita di un progetto di restauro. Questi strumenti agevolano l'individuazione degli interventi più appropriati per la salvaguardia e la conservazione dell'edificio storico, garantendo al contempo che il processo di restauro sia condotto secondo criteri scientificamente validi.
